Asiakirjatyyppi
Tarkkailuraportti

Päivämäärä
10.7.2024

Iskola-Kulennoinen sähkölinjan kreosoottikyllästeen
valumatarkkailu 2024

Projekti **Iskola-Kulennoinen sähkölinja kreosoottitarkkailu**
Projekti nro **1510083930**
Vastaanottaja **Suur-Savon Sähkö Oy**
Asiakirjatyyppi **Tarkkailuraportti**
Päivämäärä **10.7.2024**
Laatija **Erno Kokkonen, Ramboll Finland Oy**
Tarkastaja **Mikko Penttinen, Ramboll Finland**
Hyväksyjä **Jani Siltala, Suur-Savon Sähkö Oy**

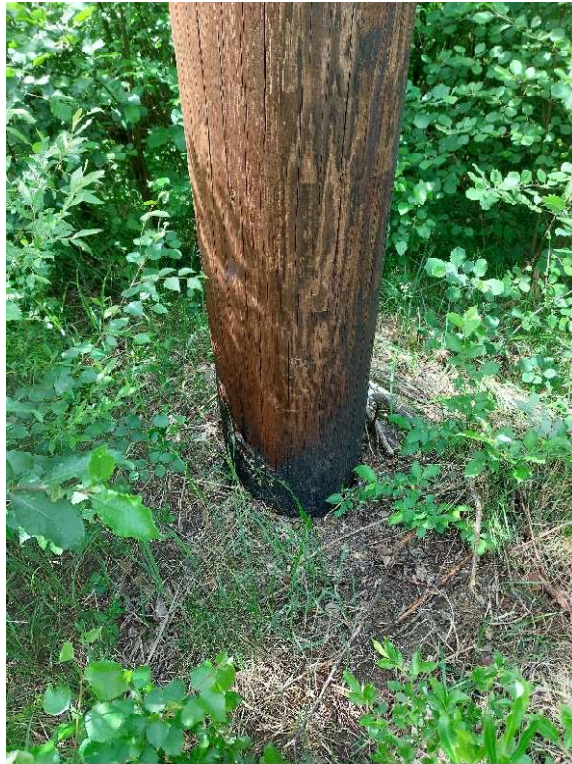
Kuva 1. Pylvään nro 2 tyvellä ei havaittu enää uutta valumaa.

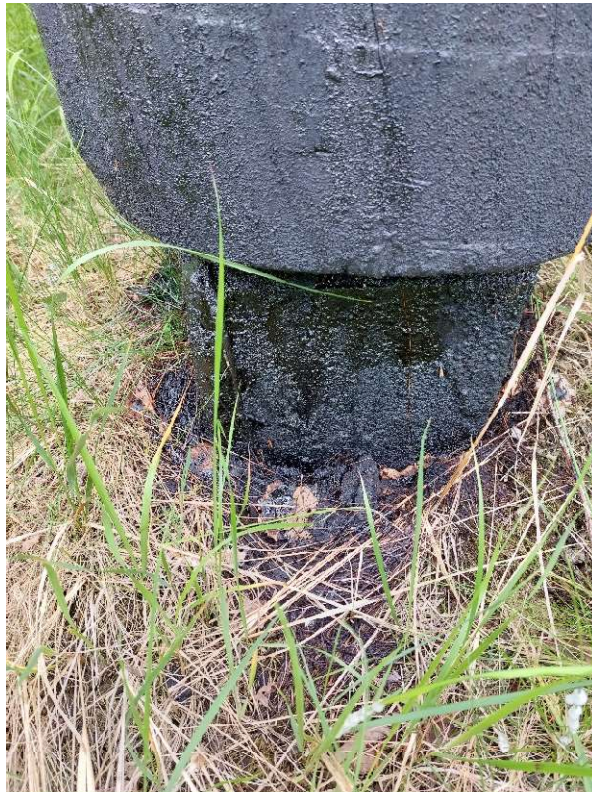
Kuva 2. Pylvään nro 6 tyvellä havaittiin valumaa maaperään noin 30 cm etäisyydelle pylväästä.

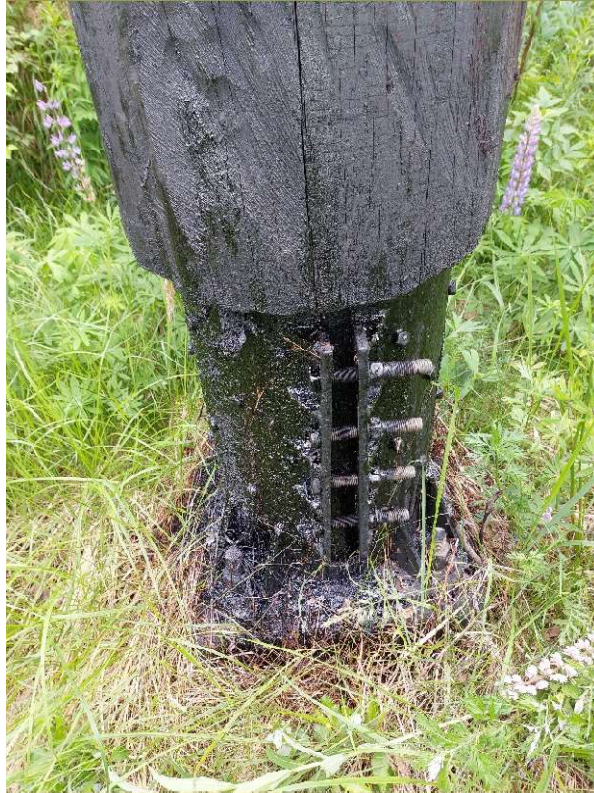
Kuva 3. Pylväässä nro 21 havaittiin eniten valumaa maaperään noin 20 cm etäisyydelle pylväästä.

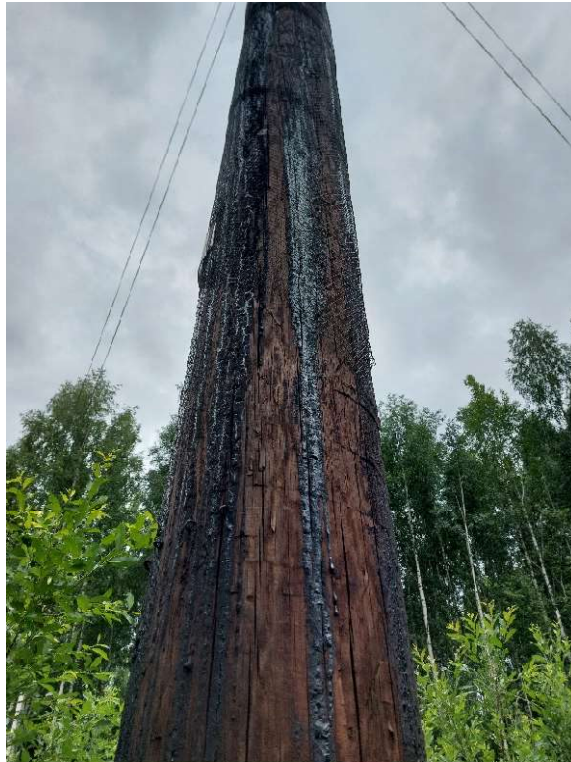
Kuva 4. Pylväässä nro 28 havaittiin uutta valumaa rungolla ja maassa 16 cm eäisyydellä pylväästä.

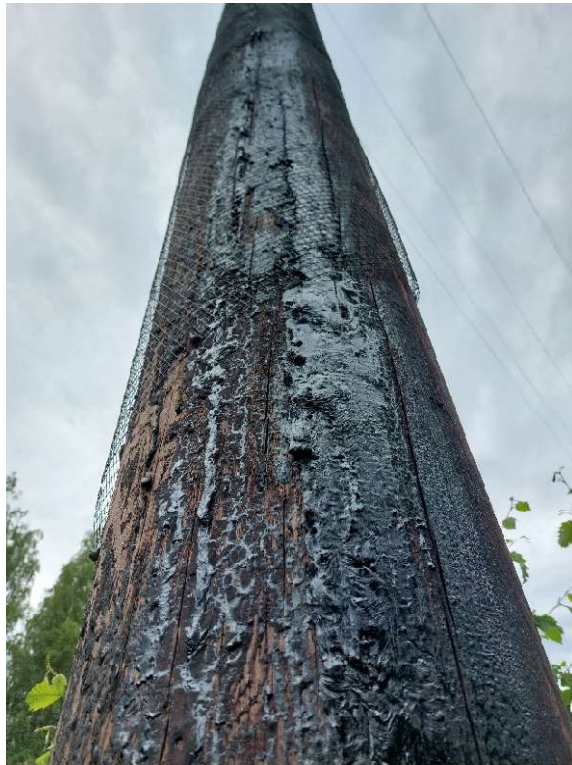
Kuva 5. Pylväässä nro 36 havaittiin runsasta valumaa rungolla ja maassa 7 cm etäisyydellä pylväästä.

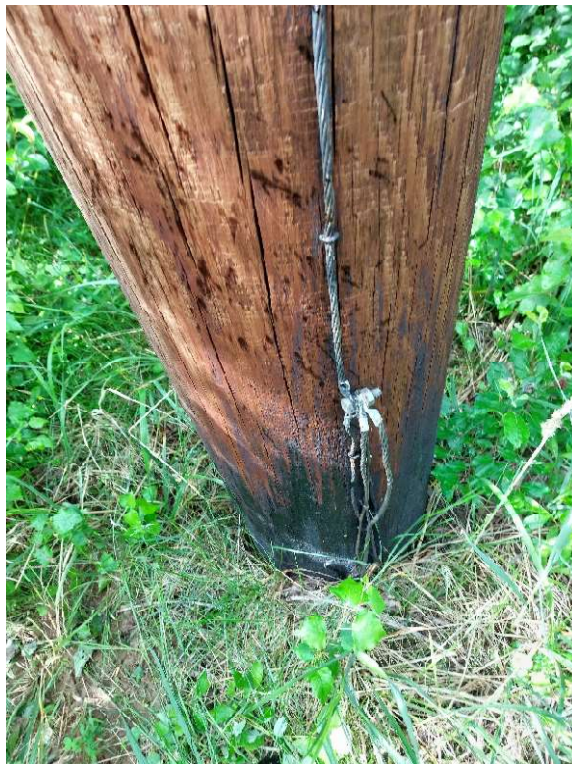
Kuva 6. Pylvään nro 53 tyvellä ei havaittu enää uutta valumaa.

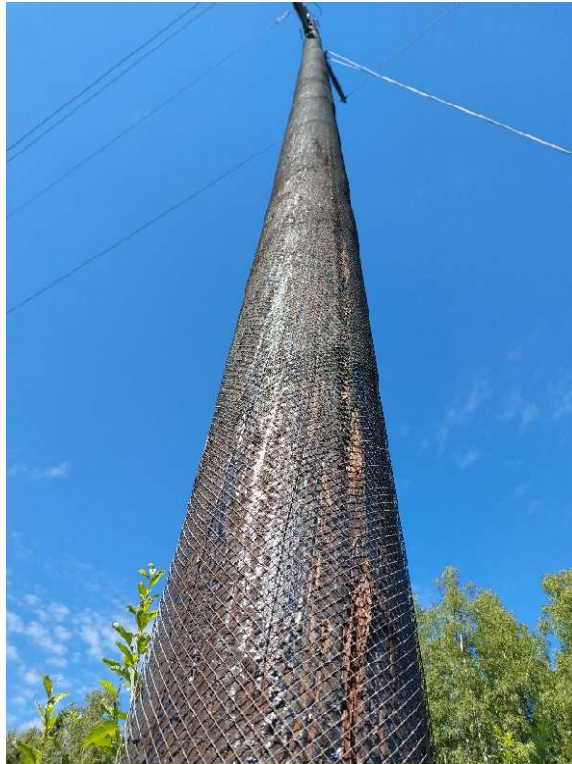
Kuva 7. Pylväässä nro 57 havaittiin melko runsasta valumaa rungolla ja maassa 14 cm etäisyydellä pylväästä.

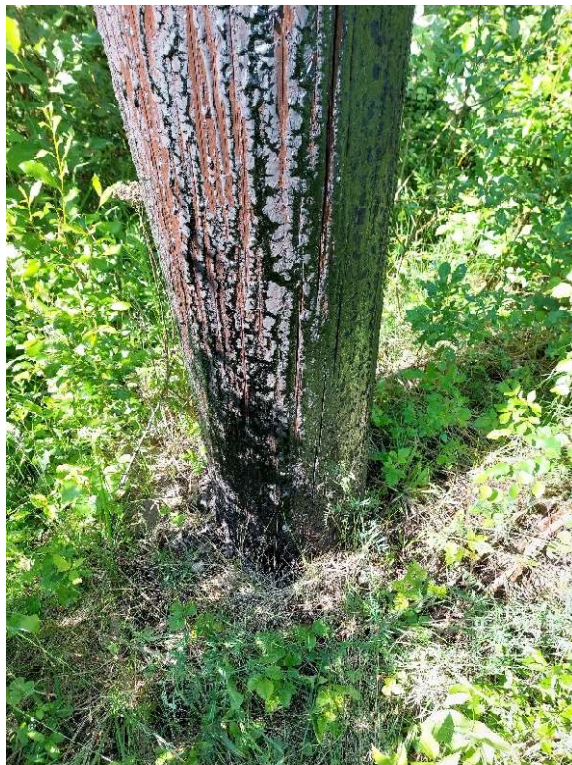
Kuva 8. Pylväässä nro 58 havaittiin runsasta valumaa rungolla ja maassa 13 cm etäisyydellä pylväästä.
